Inquadramento generale
Indicazione dell'ubicazione della casa in riferimento alla planimetria generale

Inquadramento generale
Indicazione degli ambienti oggetto di rilievo grafico

INTERVENTO DI RESTAURO

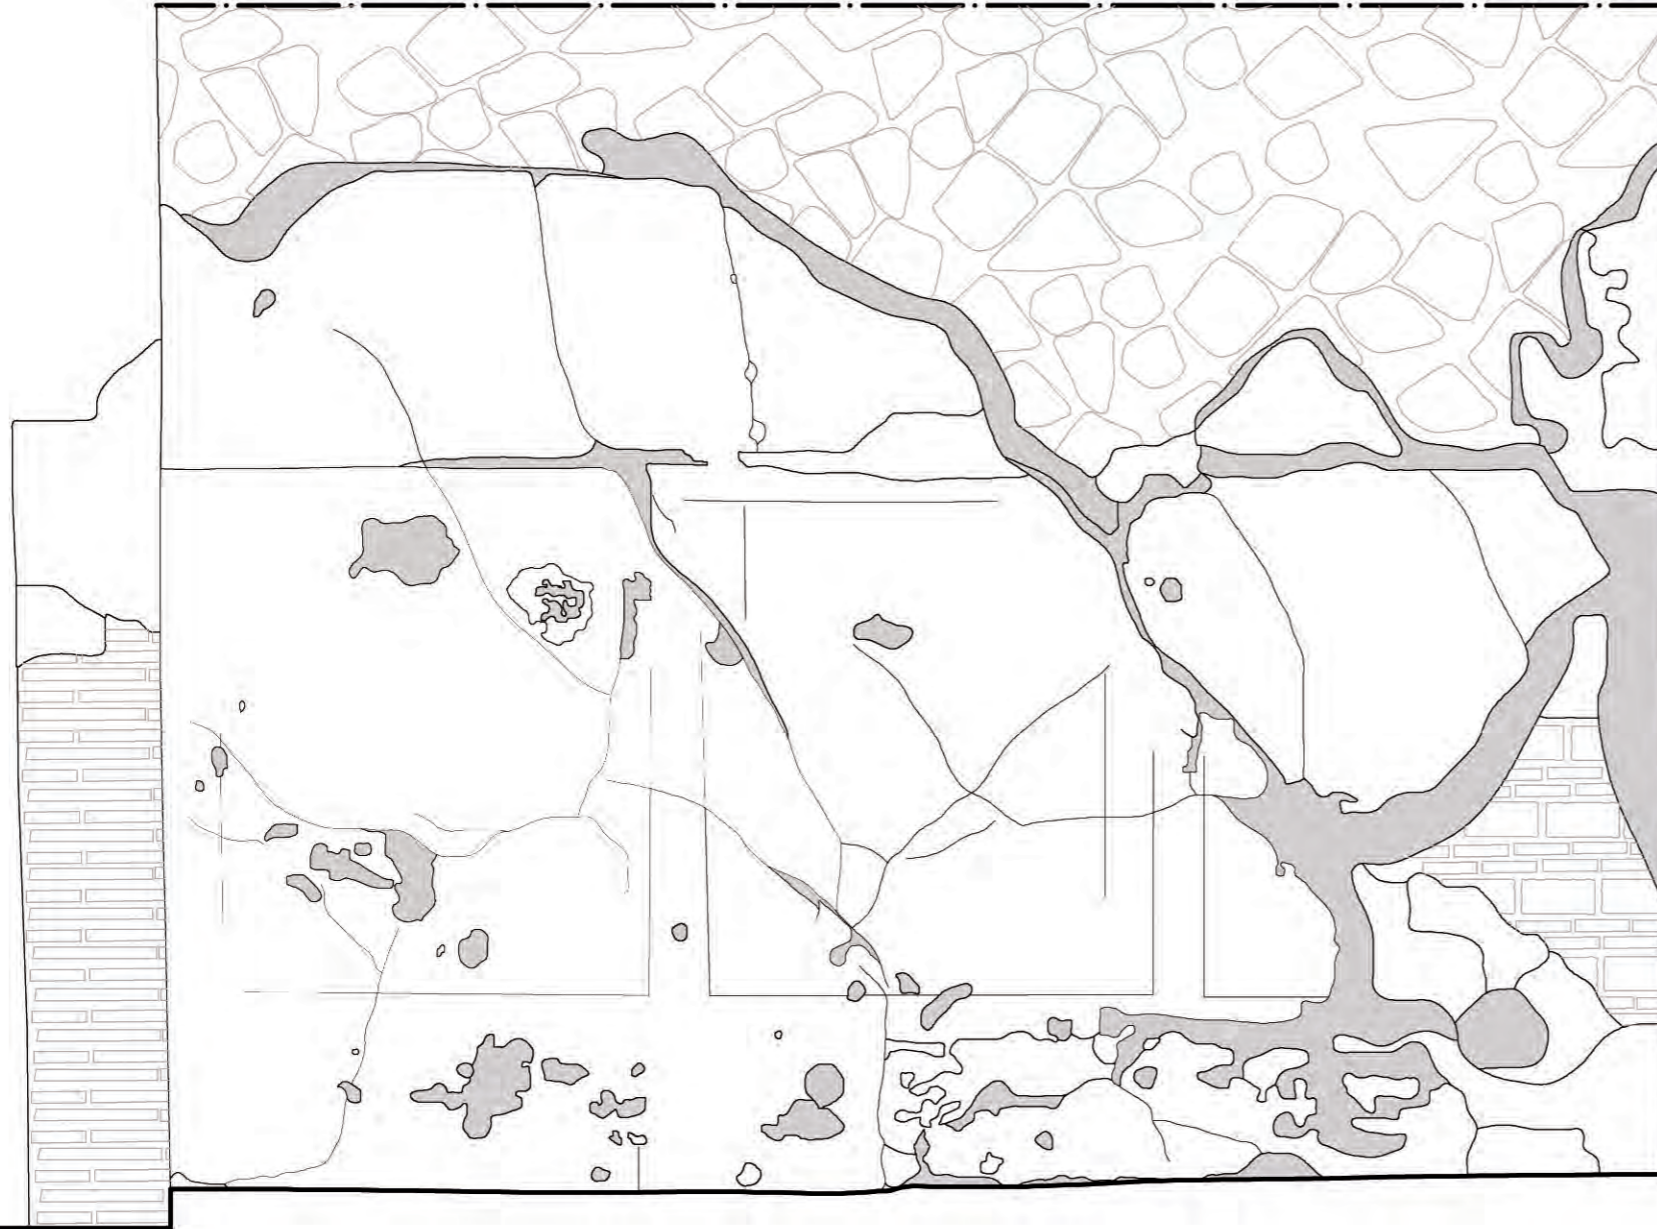
TAV. 02

Rilievo delle pareti
Ambiente 25 - parete NN

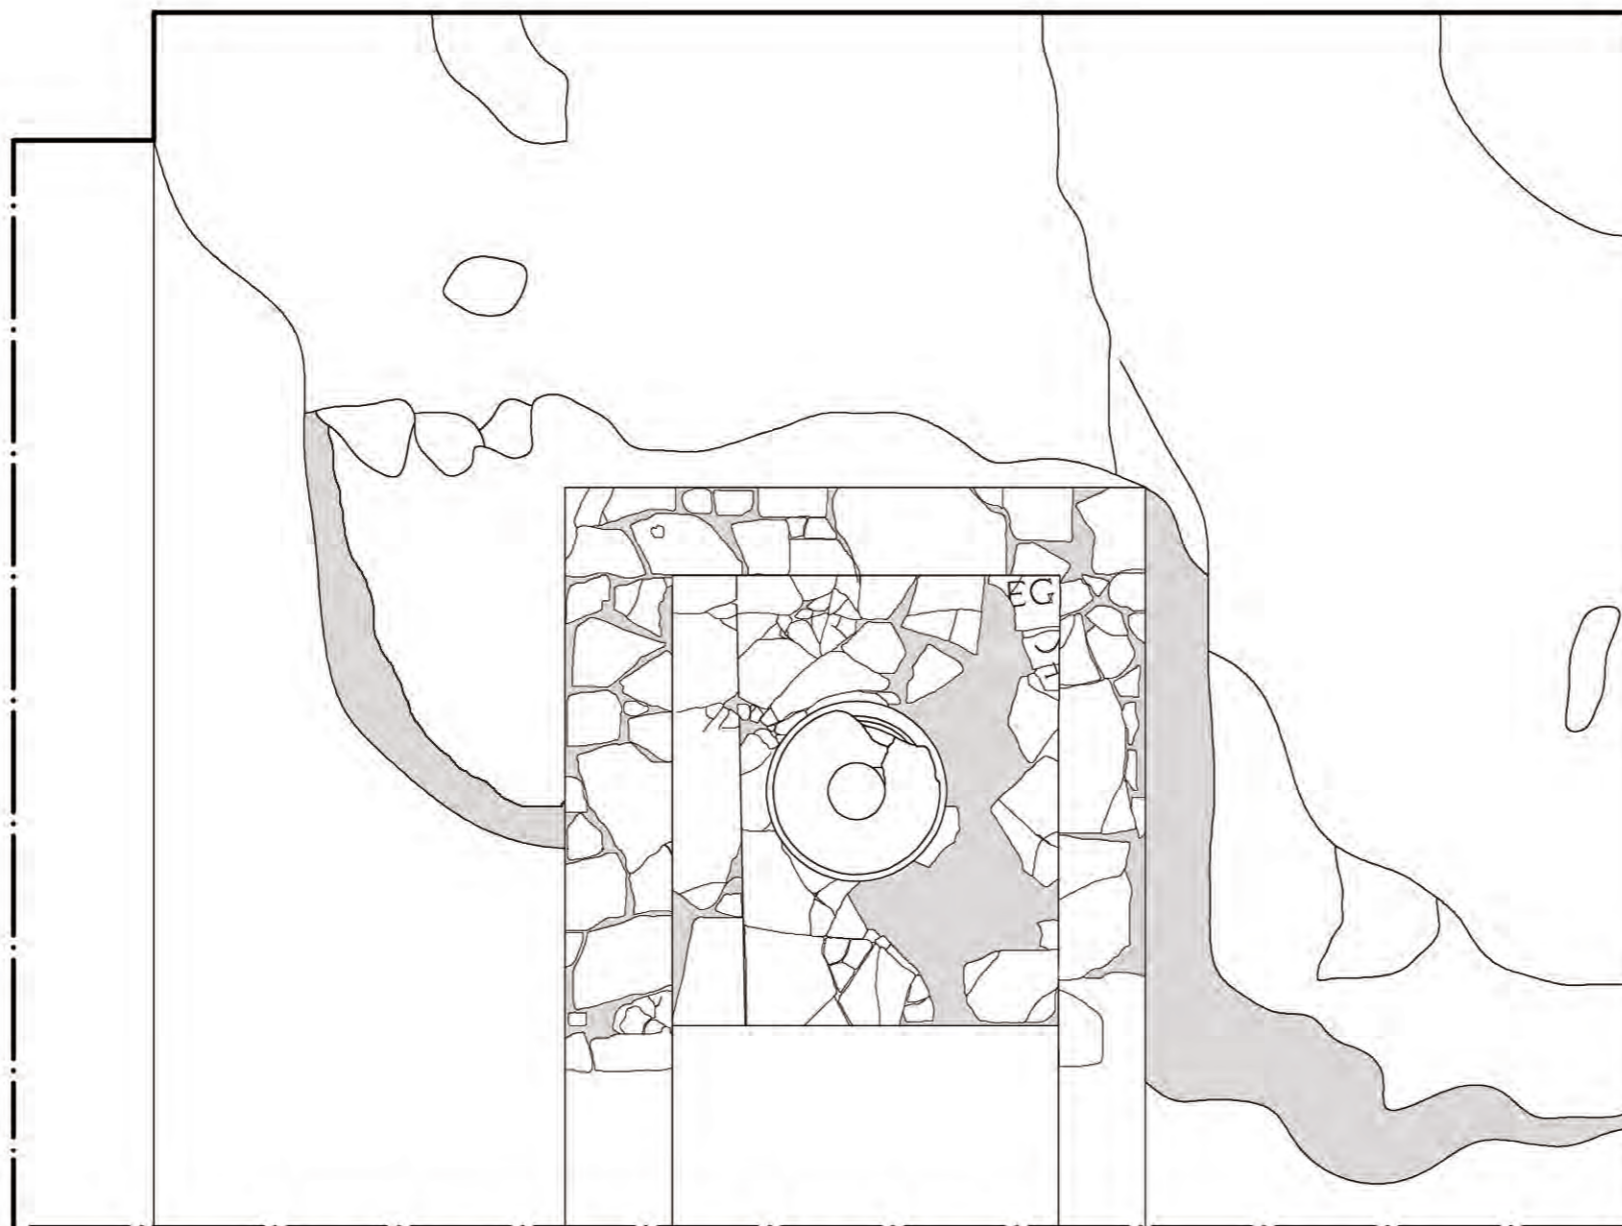
TAV. 03

Rilievo del pavimento
Ambiente 25 - parete NN

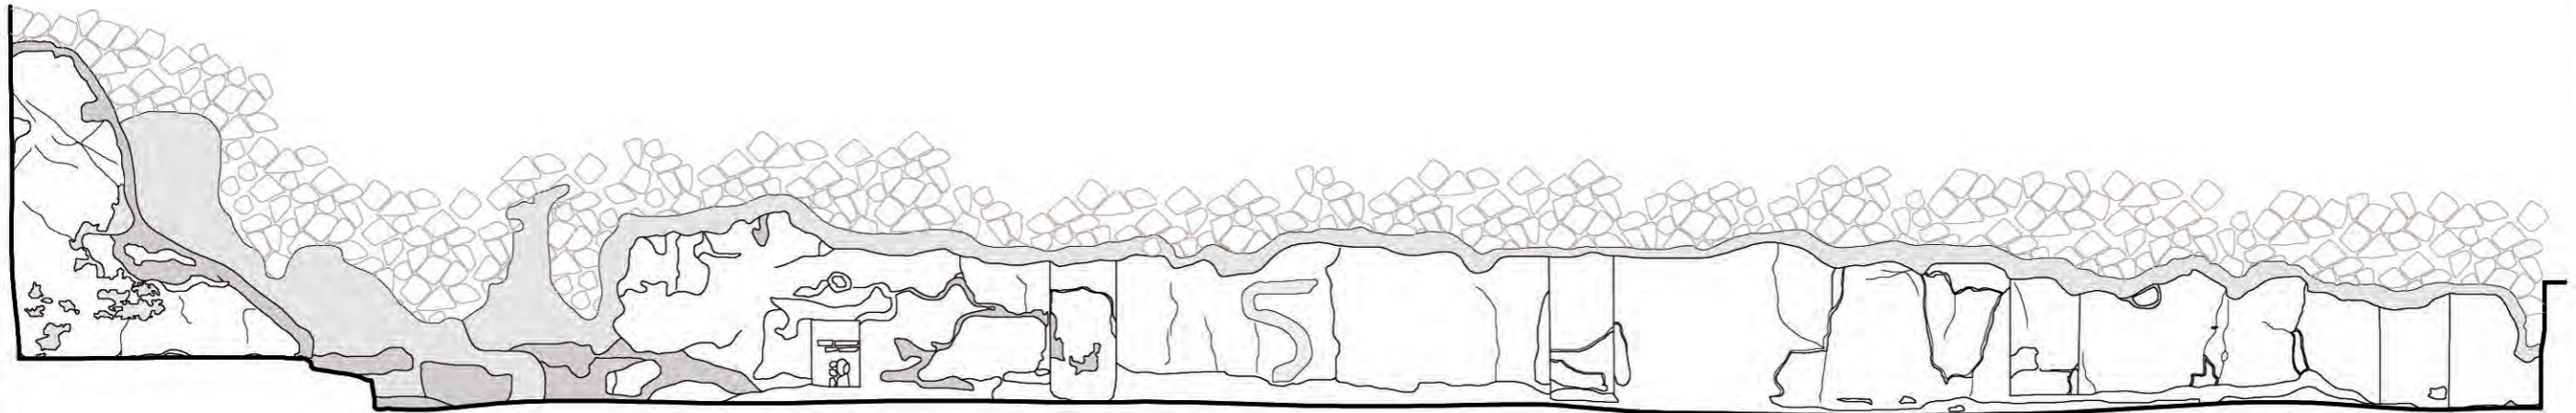
TAV. 04

Rilievo delle pareti
Ambiente 25/24 - parete NN

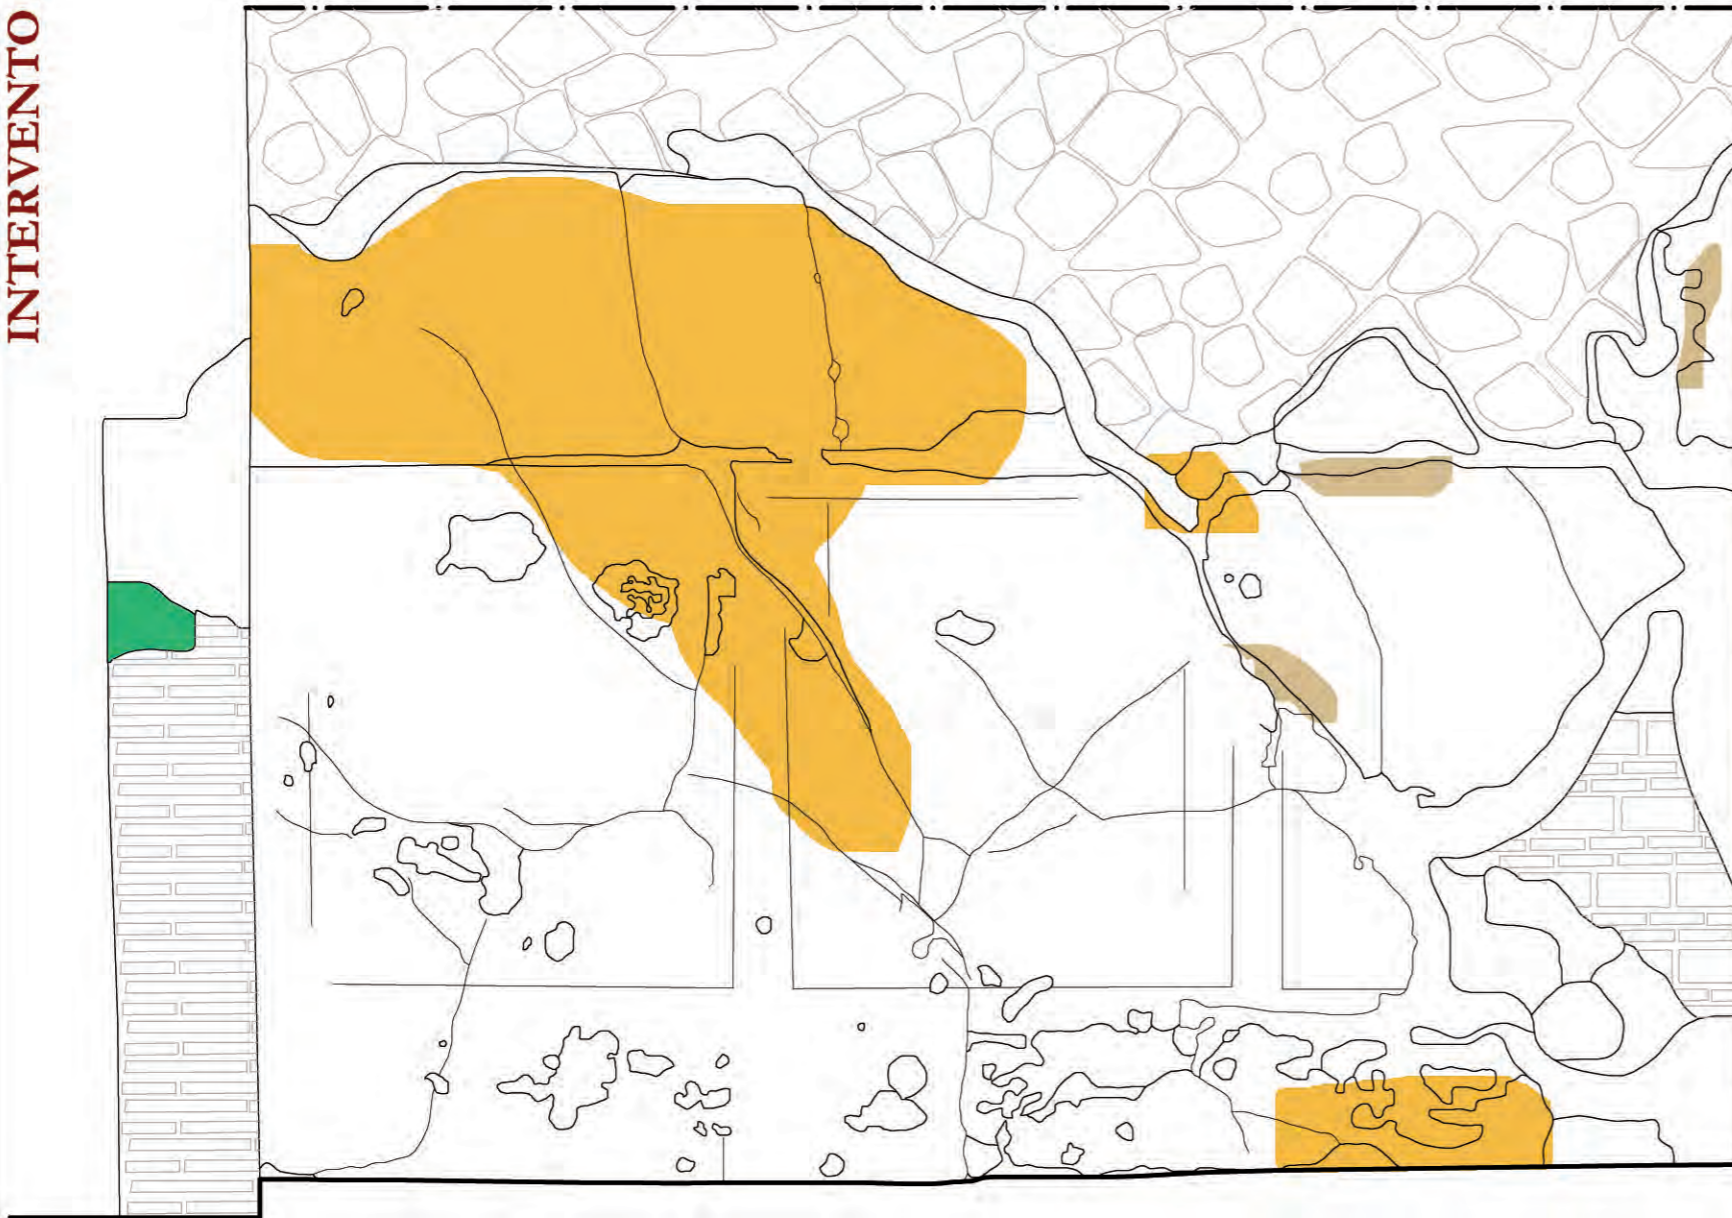
TAV. 05

Rilievo delle pareti
Ambiente 25 - parete NN

consolidamento delle disgregazioni dell'intonaco con resina acrilica a bassa concentrazione
-

ricollocazione frammento originale
-

consolidamento supporto murario, intonaco e intonachino (002)

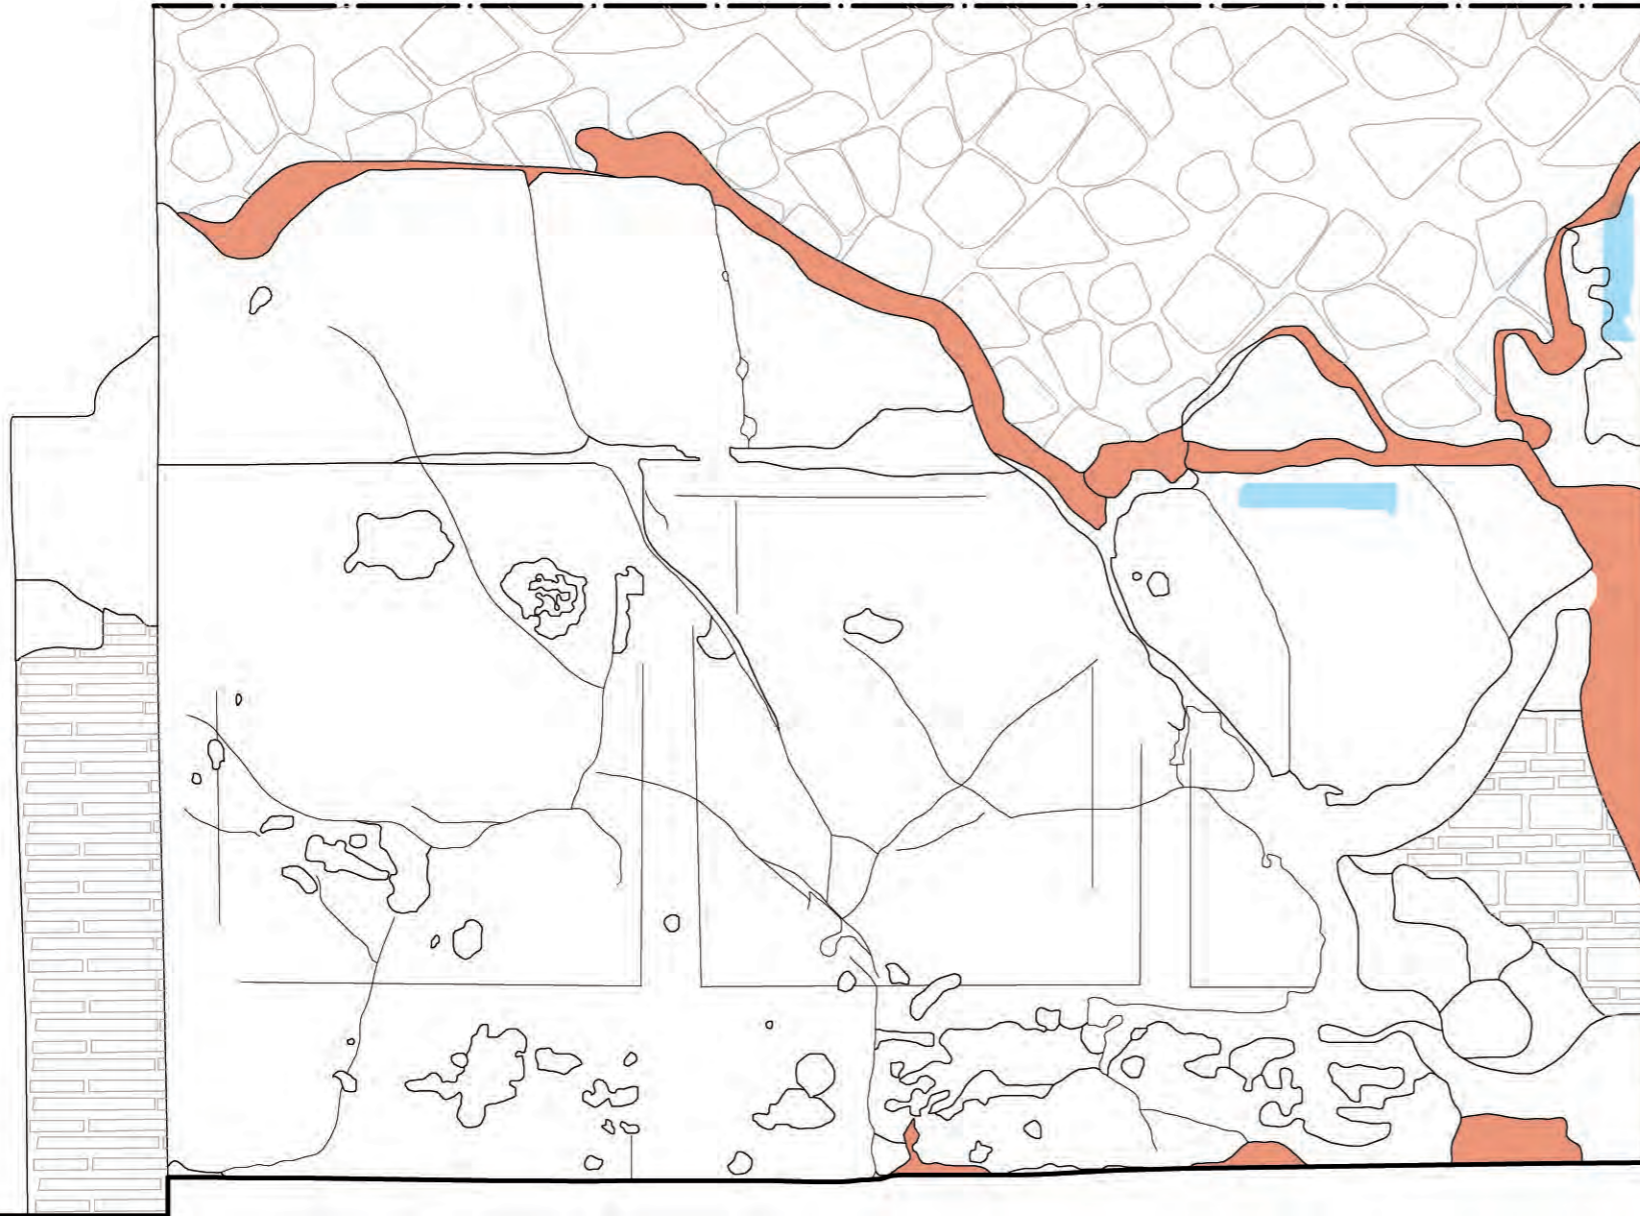
TAV. 06

Rilievo delle pareti
Ambiente 25 - parete NN

stuccatura sottolivello
-

stuccatura bordi intonaco con malta

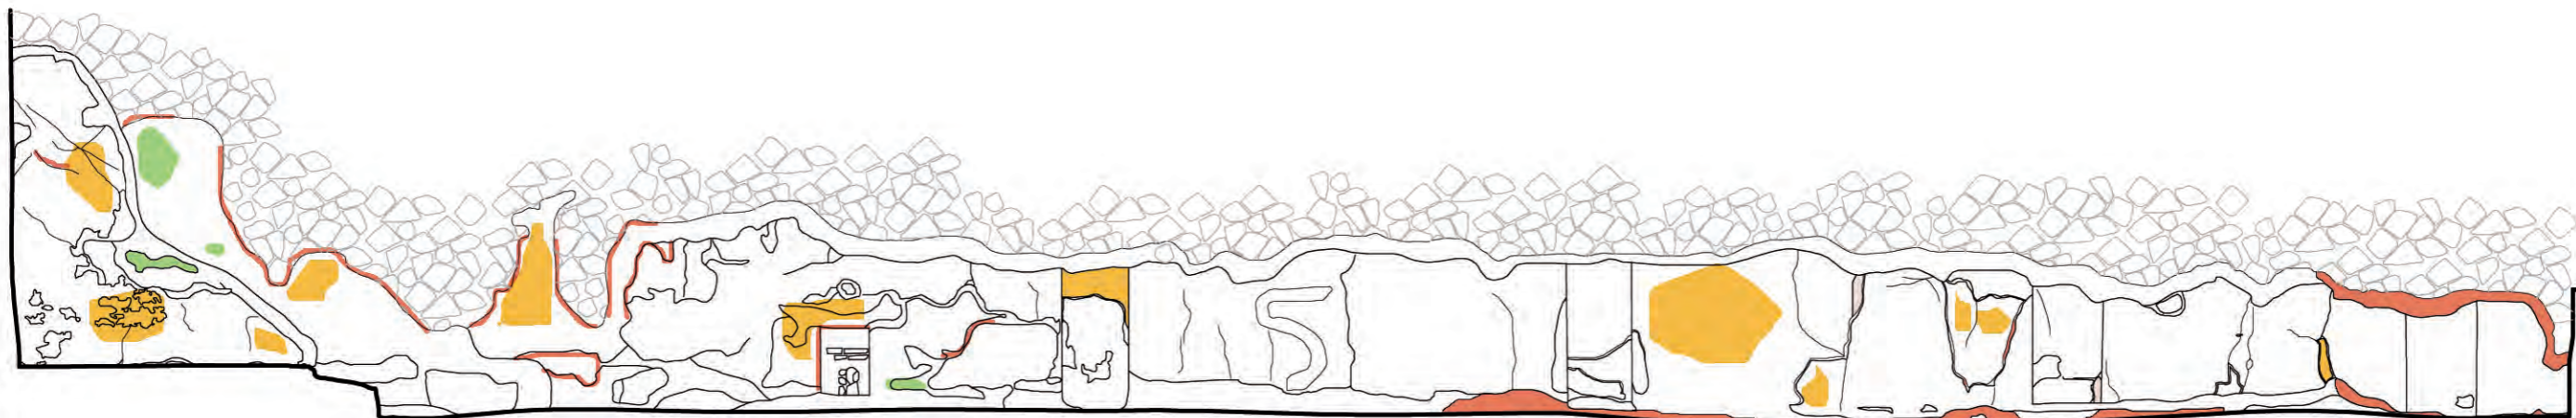
TAV. 07

Rilievo delle pareti
Ambiente 25/24 - parete NN

consolidamento supporto murario ,
intonaco e intonachino (002)

stuccature sottolivello

stuccatura bordi intonaco con malta

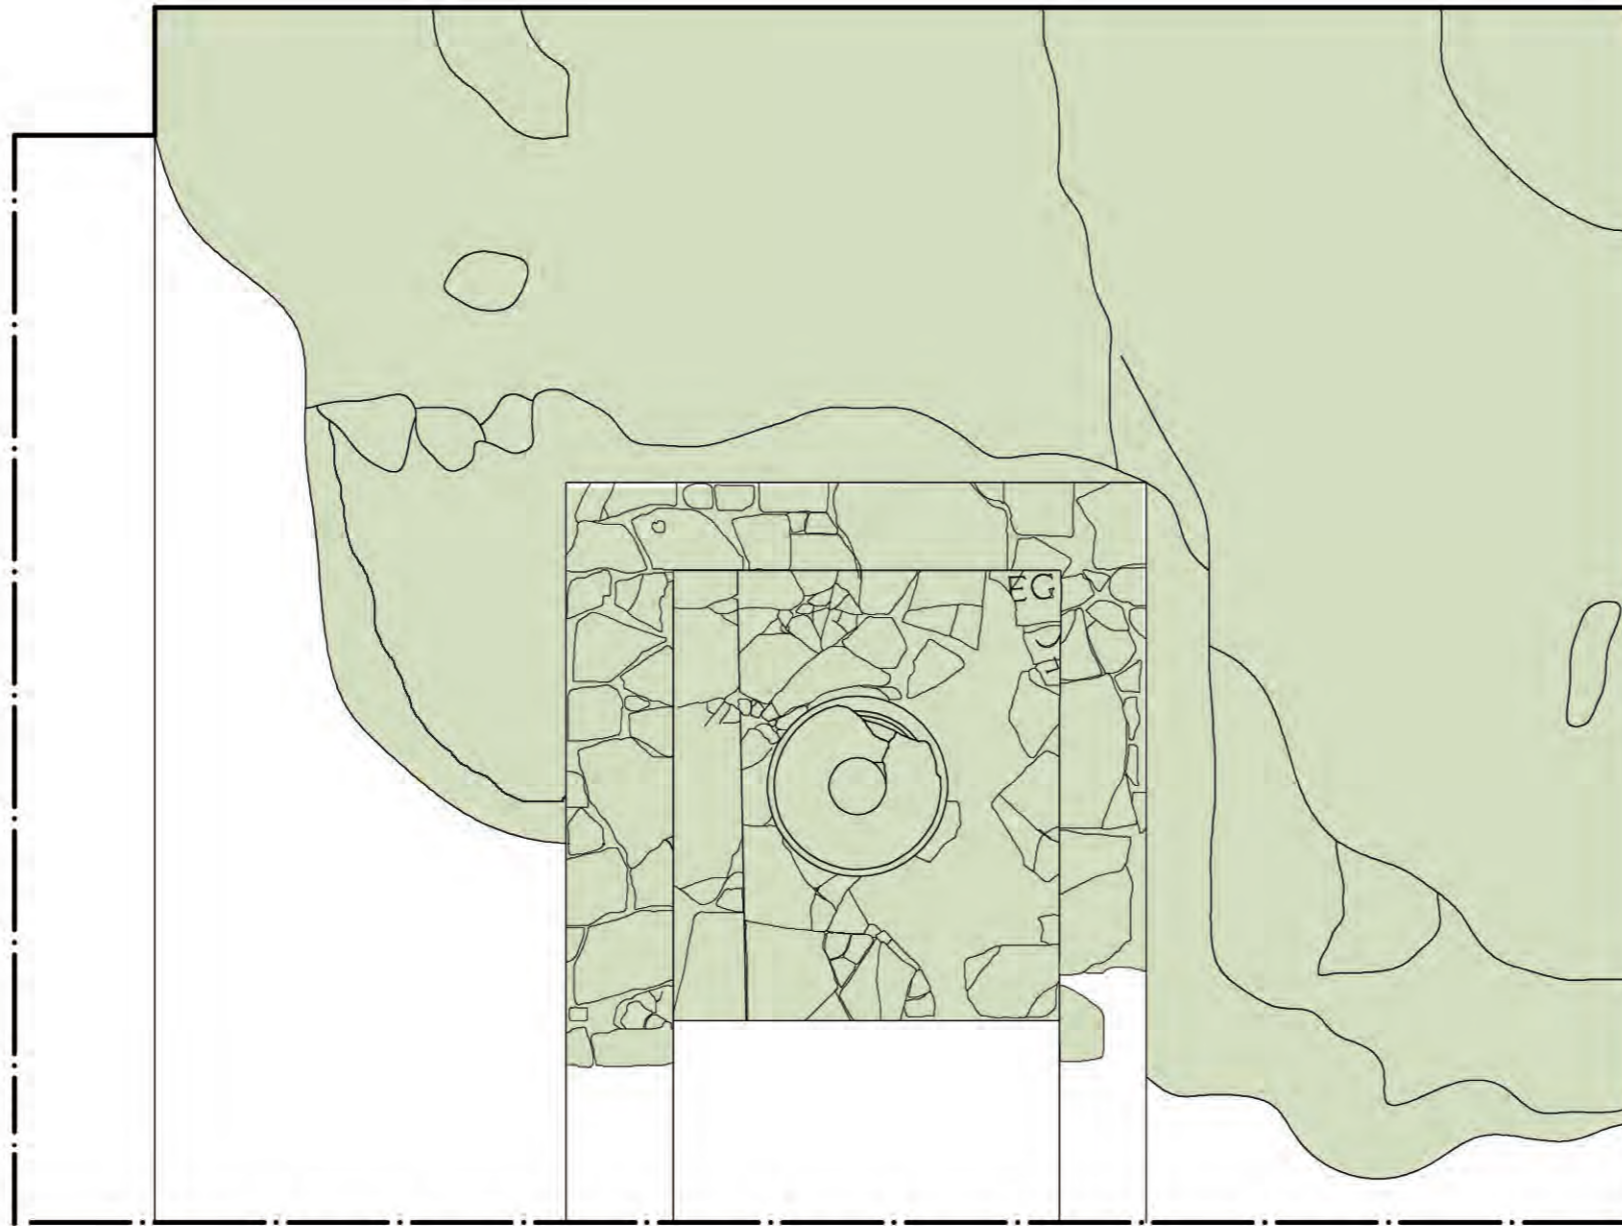
TAV. 08

Rilievo del pavimento
Ambiente 25 - parete NN

disinfestazione pavimento con biocida

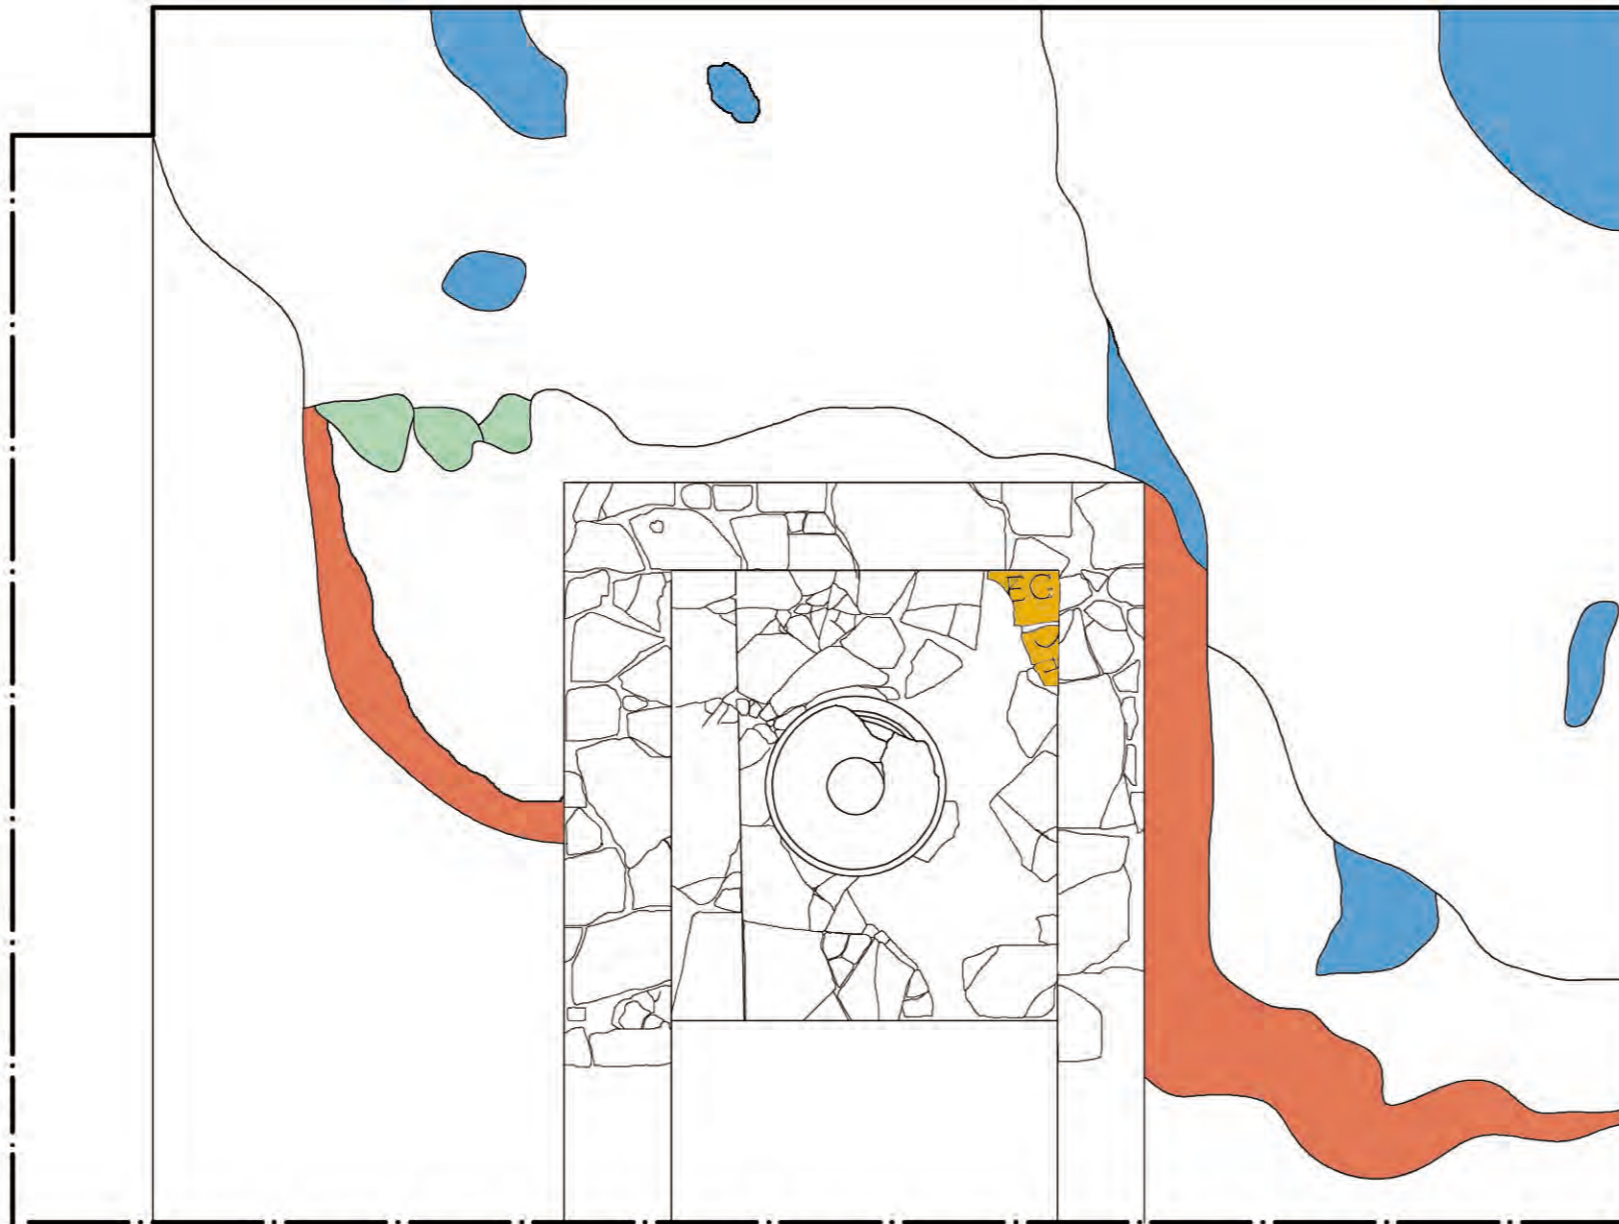
TAV. 09

Rilievo del pavimento
Ambiente 25 - parete NN

| | stuccatura bordi pavimento | | consolidamento tessere di marmo |
| | frammenti ricollocati | | stuccature del pavimento |
